PRACOWNIA KONSERWACJI ZABYTEKÓW  
MAREK TROCHA

**TYNKI I PROFILE ARCHITEKTONICZNE COKOŁU I ŚCIAN ZAKRYSTII KOŚCIOŁA  
P.W. MB CZĘSTOCHOWSKIEJ W PODHORCACH  
PROGRAM PRAC KONSERWATORSKICH**

## OŁTARZ GŁÓWNY Z KOŚCIOŁA P.W. MB CZĘSTOCHOWSKIEJ W PODHORCACH PROGRAM PRAC KONSERWATORSKICH

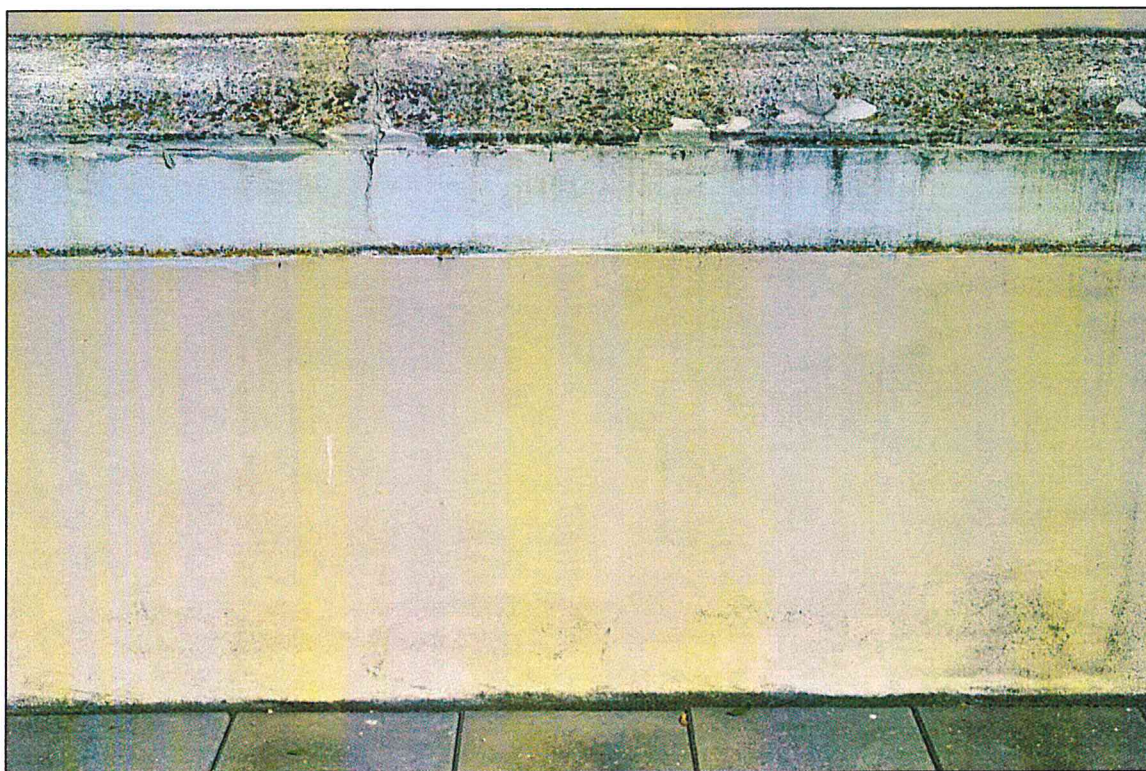
Fot. 1. Stosunkowo dobrze zachowany fragment cokołu; tylko na powierzchniach poziomych widoczna korozja biologiczna i odpajanie się wierzchniej warstwy tynku.

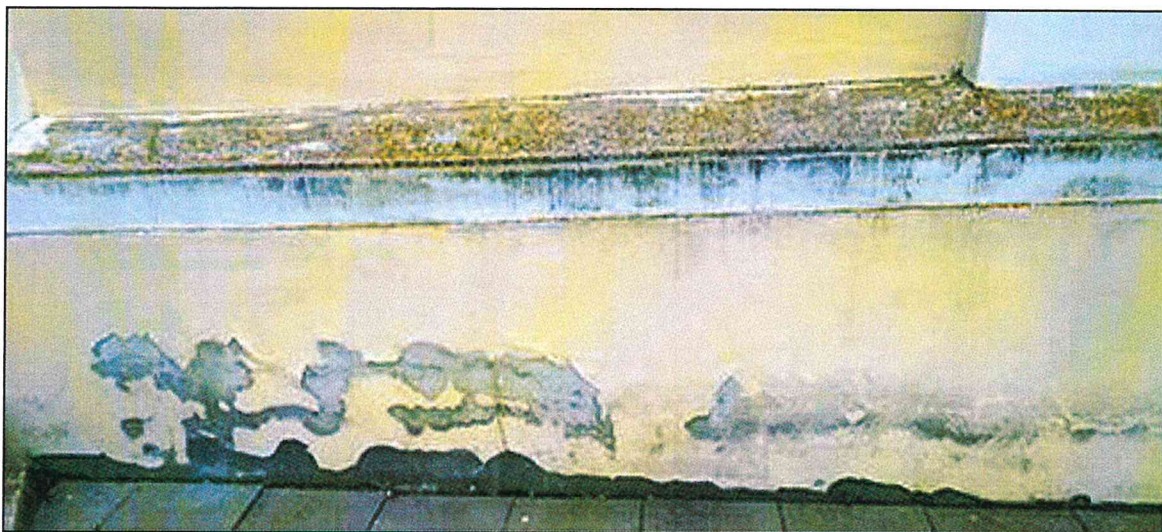
Fot. 2. Łuszcząca się i odpadająca od źle opracowanego tynku renowacyjnego „szlichta” nawierzchniowa. Porosty na powierzchni gzymsu.

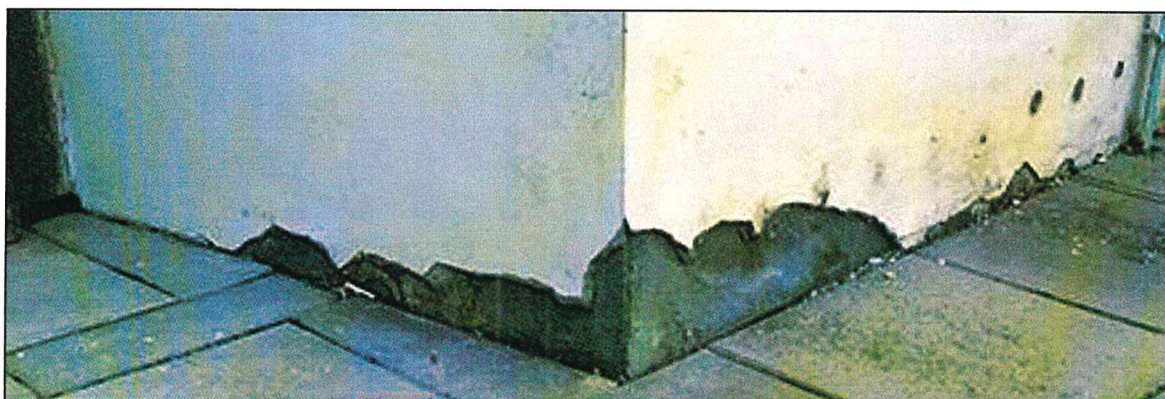
Fot. 3. Odpadająca od źle opracowanego tynku renowacyjnego „szlichta” nawierzchniowa. Iniekcje przeciwwilgociowe ściany frontowej wykonane od strony zewnętrznej.

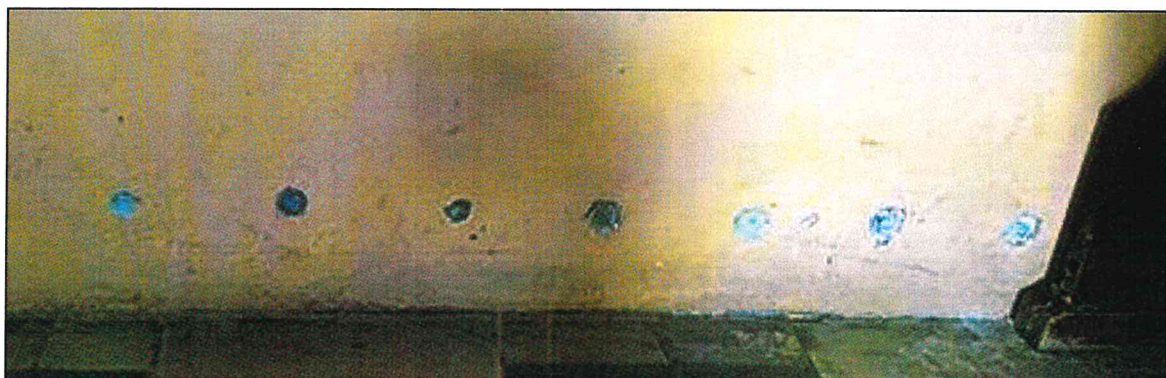
Fot. 4. Iniekcje przeciwwilgociowe wykonane od wnętrza.

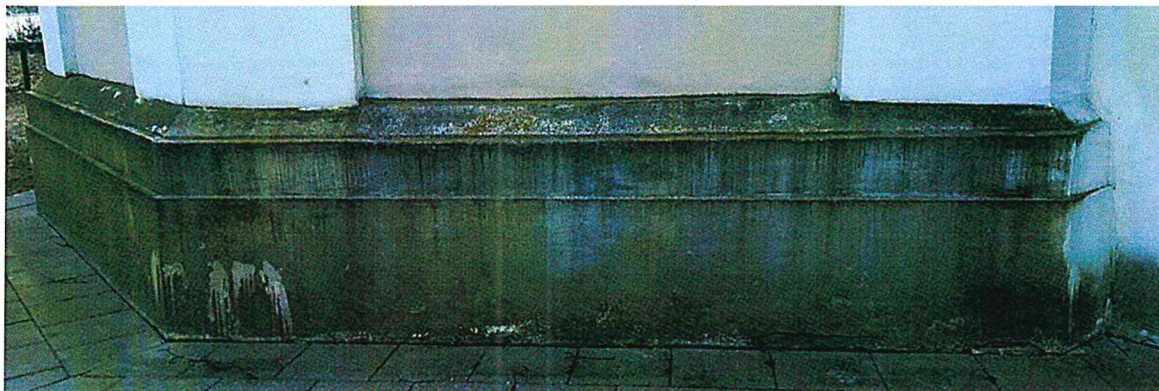
Fot. 5. Intensywny porost mikroorganizmów na cokole prezbiterium na skutek silnego zawilgocenia.

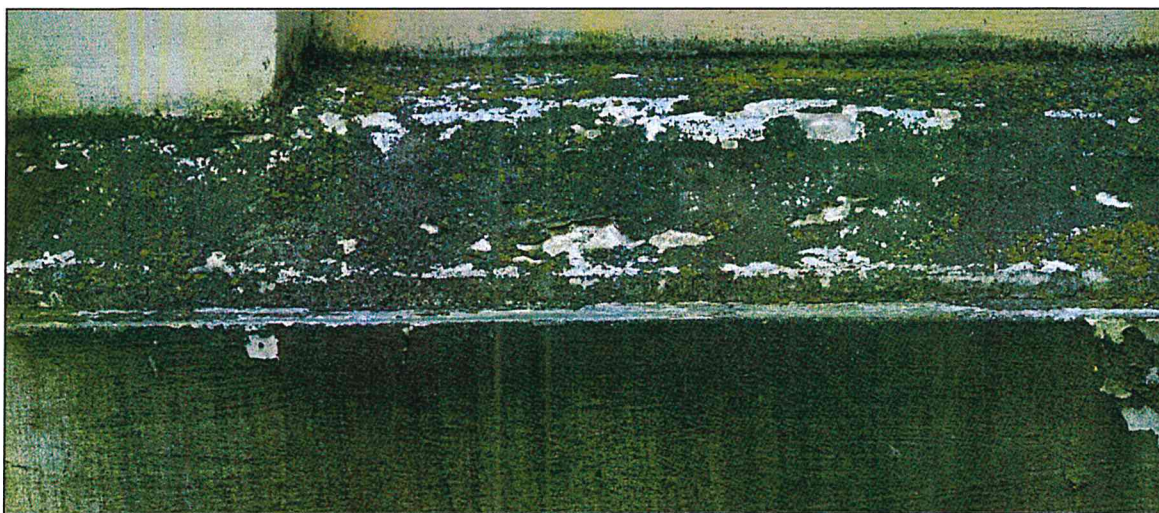
Fot. 6. Intensywny porost mikroorganizmów na cokole prezbiterium na skutek silnego zawilgocenia.

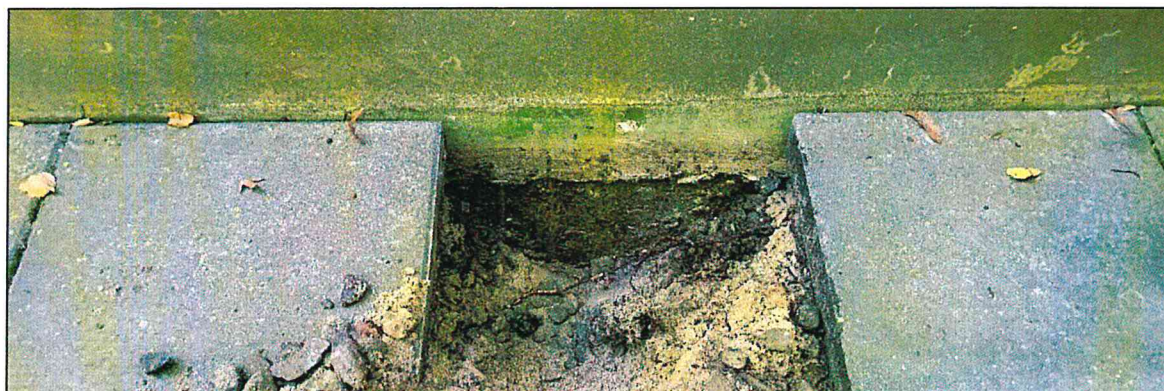
Fot. 7. Brak iniekcji przeciwwilgociowej na ścianach prezbiterium.

Przeponę iniekcyjną wykonać stosując jednostronną aplikację iniektu w postaci kremu wprowadzanego w nawiercone otwory o niewielkiej średnicy (max. Ø 8 mm, 95% grubości muru), jednorzędowo, w odstępach max. 10 cm. Iniekcje wykonać od zewnątrz w poziomie gruntu, po skuciu dolnych partii tynku. Alternatywnie, zamiast zastosowania kremu, wykonać można iniekcje ciśnieniowe preparatem krzemionkowym. W tym przypadku, aby zapobiec „ucieczce” preparatu przez rysy i szczeliny muru wykonać wstępne wypełnienie otworów zaprawą systemową, a po jej utwardzeniu powtórzyć nawiercanie w tych samych miejscach. Nie dopuszcza się wykonywania przepony metodą grawitacyjną. Po wchłonięciu preparatów otwory iniekcyjne wypełnić systemowymi zaprawami do wypełnień.

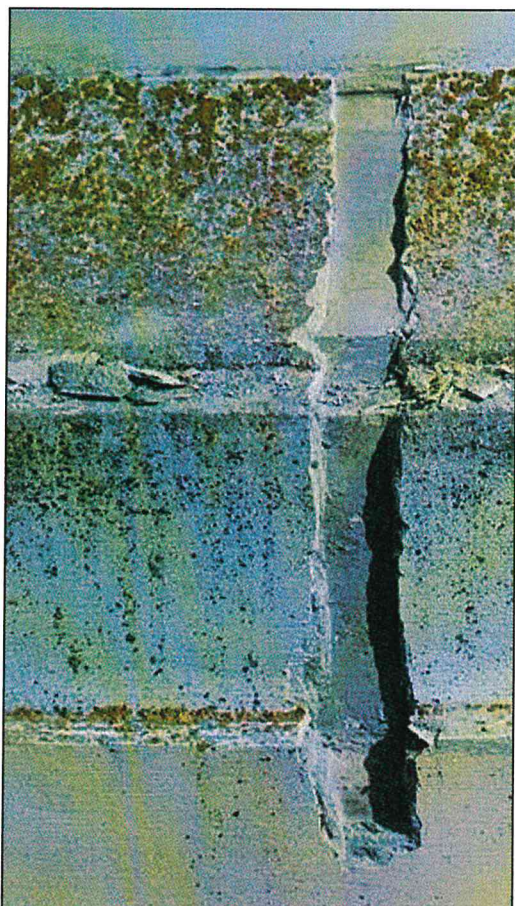
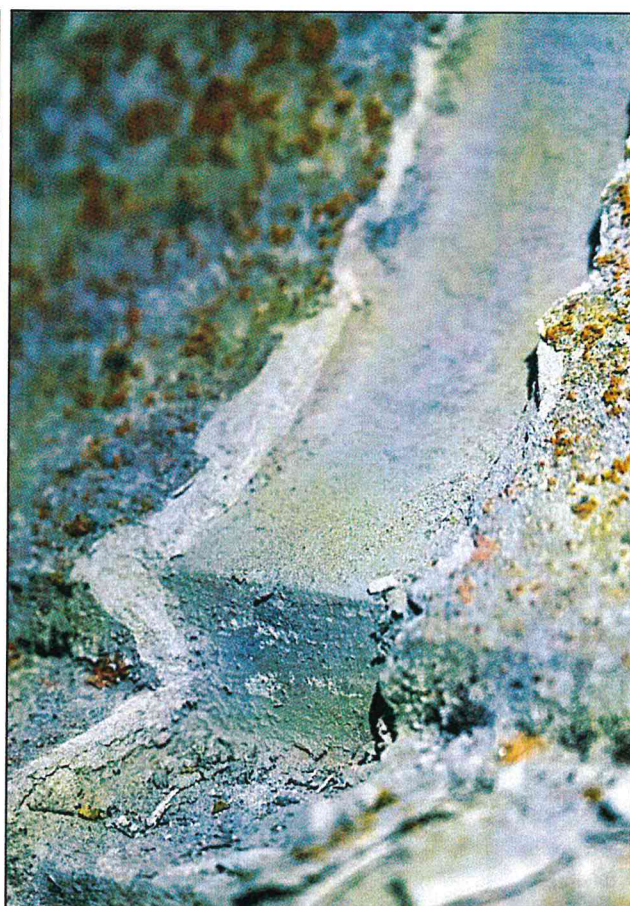
Fot. 8. Fot. 9. Wtórny tynk zmieniający profil gzymsu i proporcje cokołu.

1. Usunięcie wtórnych tynków z gzymsu – mechanicznie. Zabieg ten wykonać z dużą ostrożnością tak, aby nie uszkadzać powierzchni oryginału. Odsłonięte powierzchnie doczyścić metodą strumieniowo-ścierną z zastosowaniem delikatnego ścierniwa (kulki szklane, mielone łupiny orzecha) i urządzenia

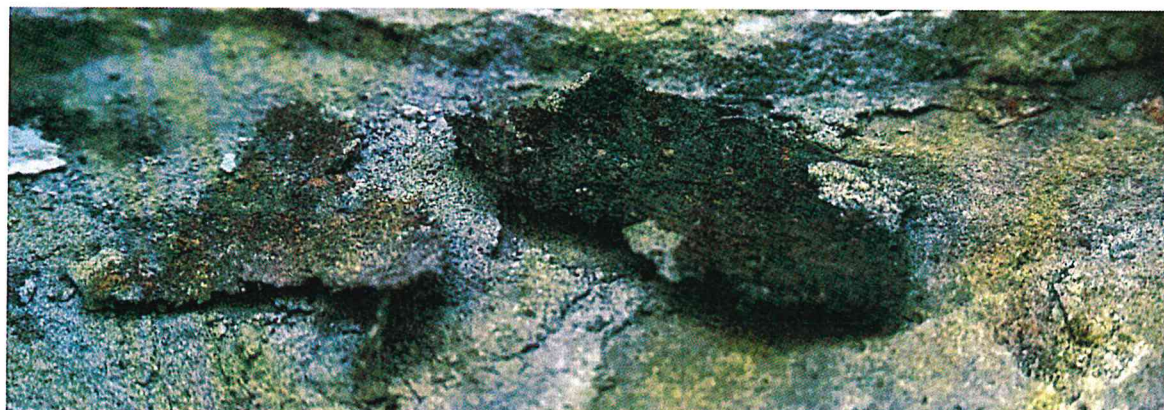
Fot. 10. Gruba warstwa gruntu akrylowego pod wtórnymi tynkami; warstwa ta, położona bez należytego oczyszczenia powierzchni odspaja się od podłoża.

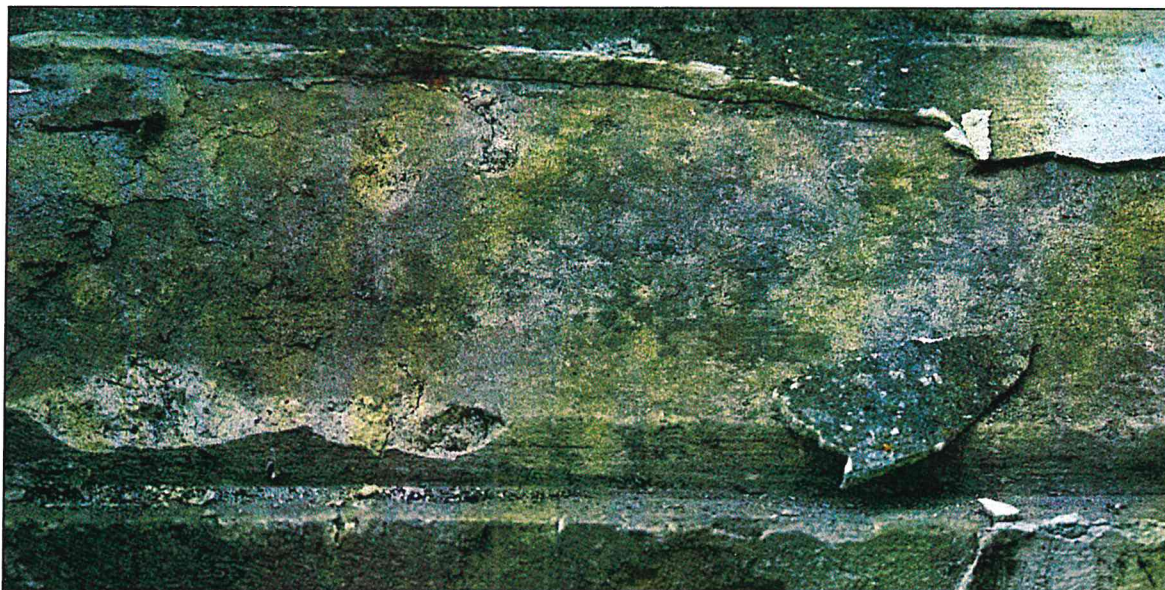
Fot. 11. Oryginalny, stosunkowo dobrze zachowany gzyms cokołu odpadająca płatami tynku „naprawczego”.

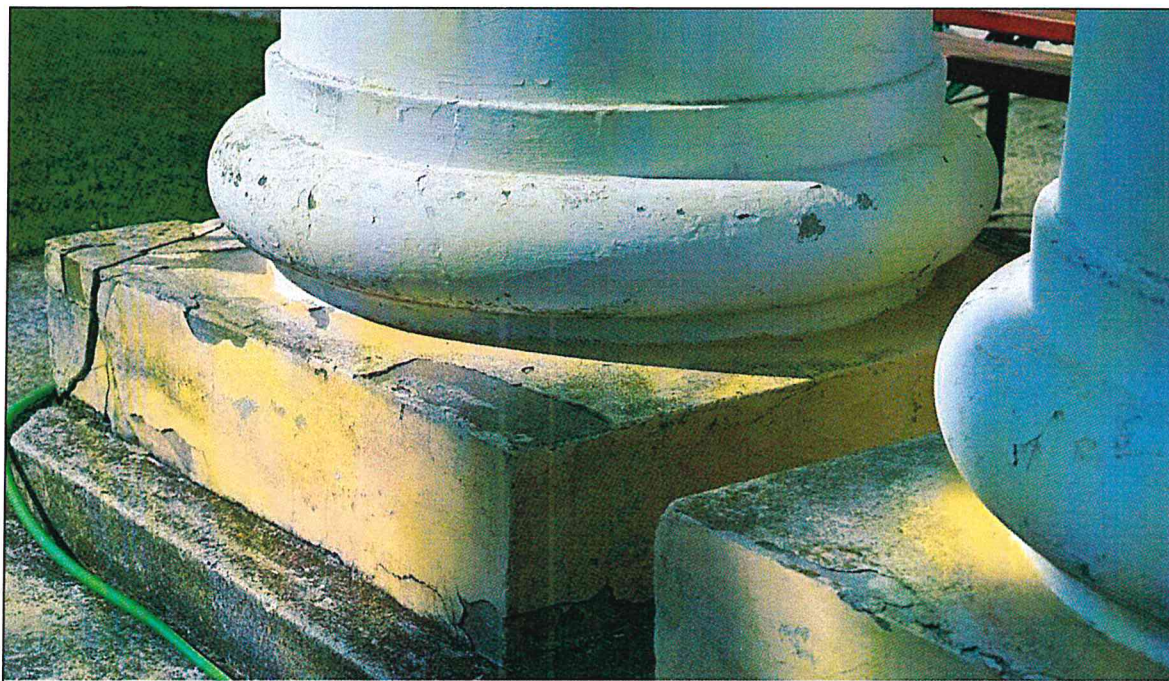
Fot. 12. Pękające, betonowe podstawy kolumn portyku oraz niestarannie wykonane i łuszczące się reperacje kolumn.

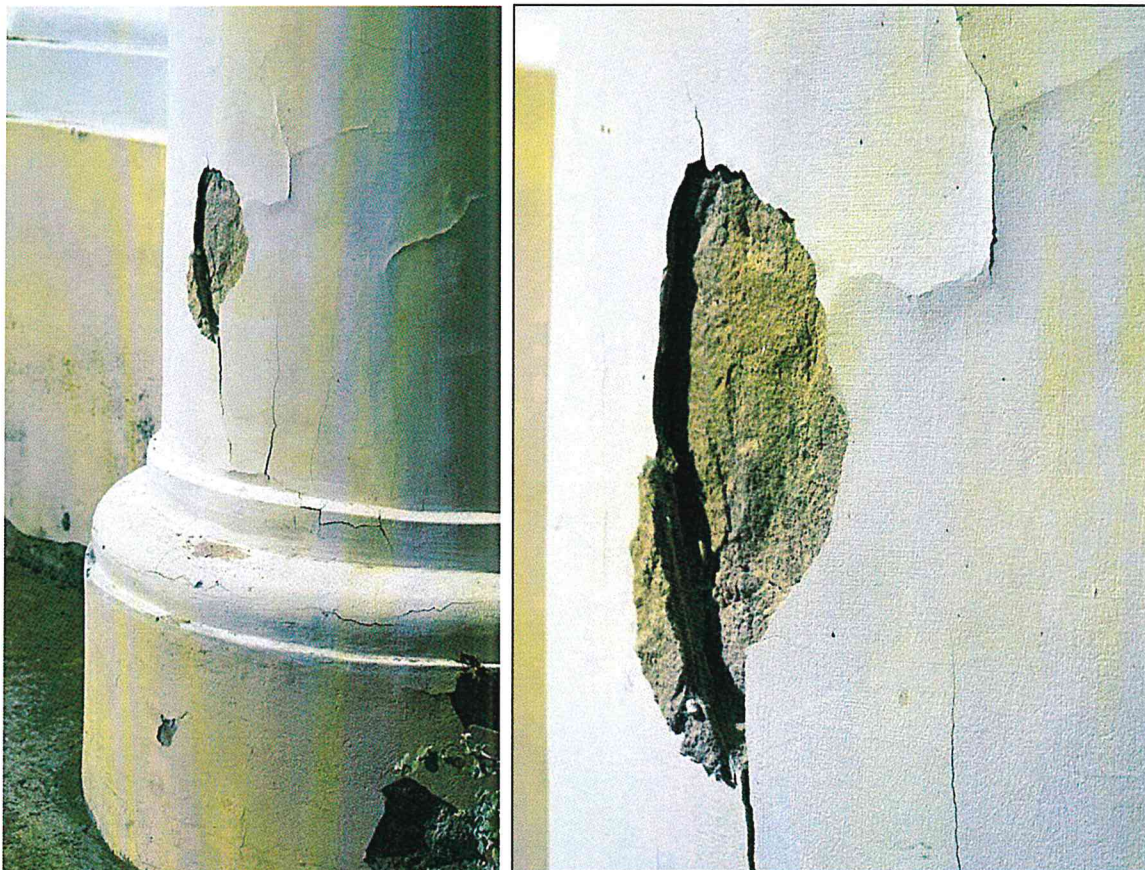
Fot. 13. Fot. 14. Zdegradowane, pękające i odpadające tynki kolumn z cementowymi reperacjami które przyspieszają destrukcję.

Na trzonach kolumn, których powierzchnia jest gładka, tynk nawierzchniowy wykonać z drobnoziarnistej szpachlówki mineralnej Caparol Capalith Fassaden-Feinspachtel P. Po wyschnięciu warstwę wyszlifować egalizując ją z pozostawianymi częściami.

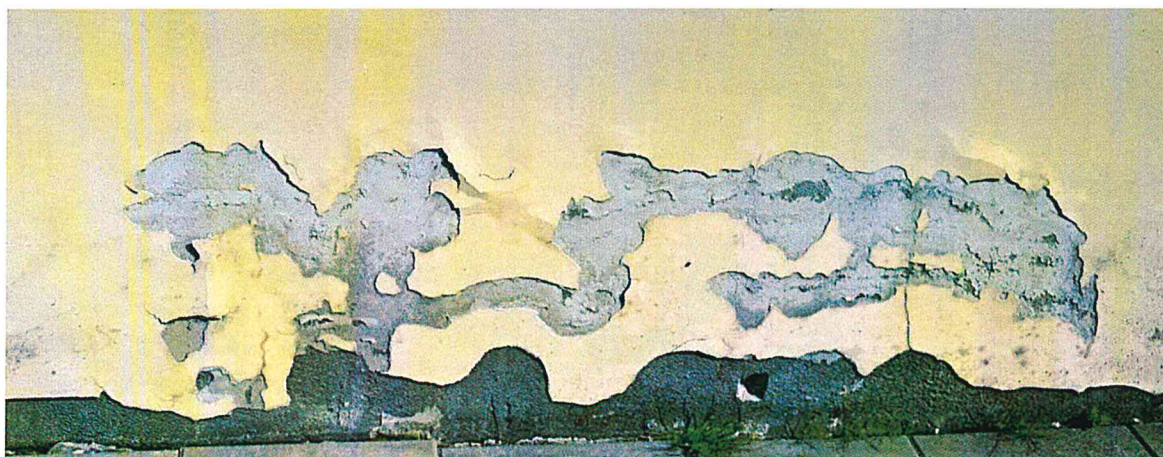
Fot. 15. Łuszcząca się i odpadająca od źle opracowanego tynku renowacyjnego „szlichta” nawierzchniowa; na powierzchni tynków renowacyjnych wysolenia – znak, że utraciły już one swoje solochłonne parametry.

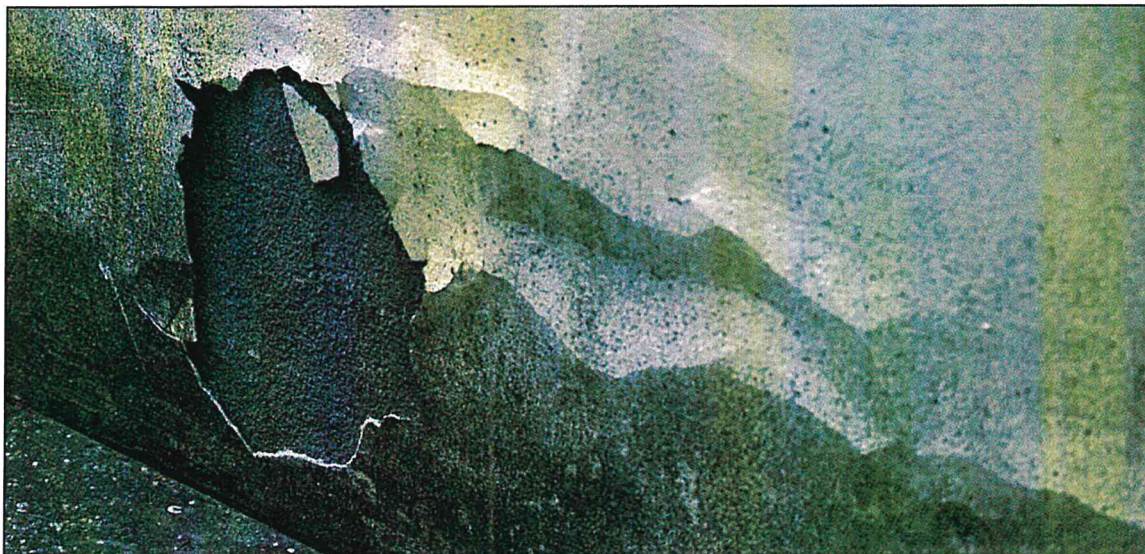
Fot. 16. Łuszcząca się i odpadająca od źle opracowanego tynku renowacyjnego „szlichta” nawierzchniowa.

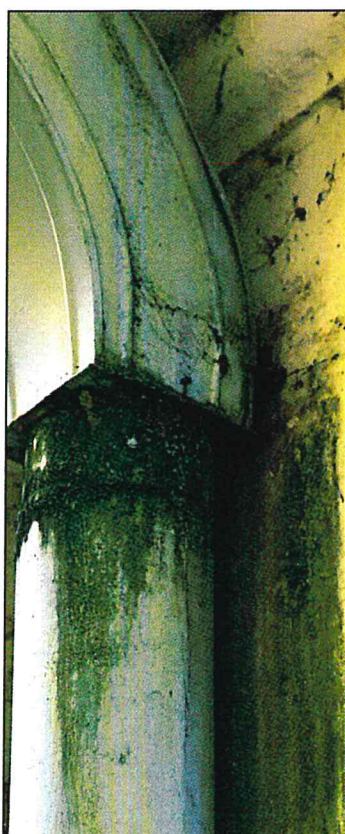
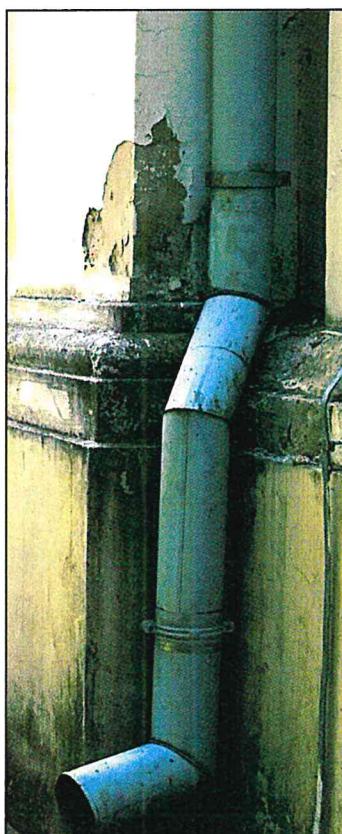
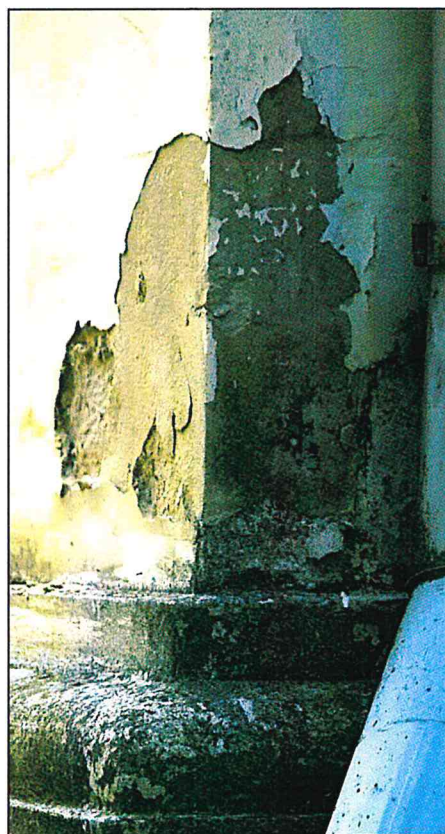
Fot. 17. Fot. 18. Fot. 19. Uszkodzenia tynków ściany wschodniej będące wynikiem uszkodzeń orynnowania i nieodpowiedniego odprowadzania wód opadowych.

Uzupełnieniem prac konserwatorskich musi być wykonanie napraw orygnowania i modyfikacja systemu odwadniającego. Zastosowane rozwiązania powinny zapewnić właściwe odprowadzenie wody od podstawy muru.

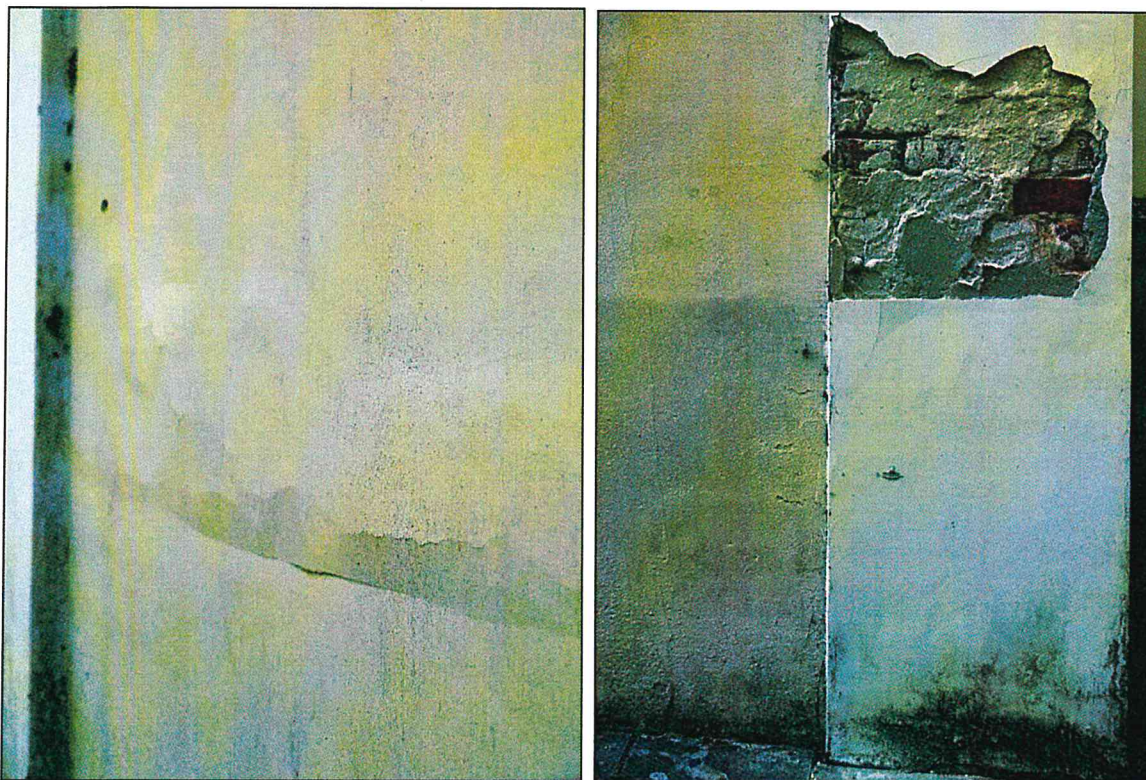
Fot. 20. Fot. 21. Uszkodzenia wapiennych tynków ścian zakrystii powyżej wykonanych z zaprawy cementowej „reperacji”.

1. Skucie tynków naprawczych i zdegradowanych tynków oryginalnych, do podłoża; tynki skuć do poziomu ok. 80 cm od granicy zasolenia. Dodatkowo, po skuciu tynków powierzchnię muru i pozostawianych tynków oryginalnych wyszczotkować lub oczyścić metodą strumieniowo-ścierną (piaskowanie) aby usunąć pozostałości tynków wtórnych i farby nawierzchniowe; w razie konieczności (silna degradacja, zasolenie) spoiny pogłębić na *circa* 1-2 cm.

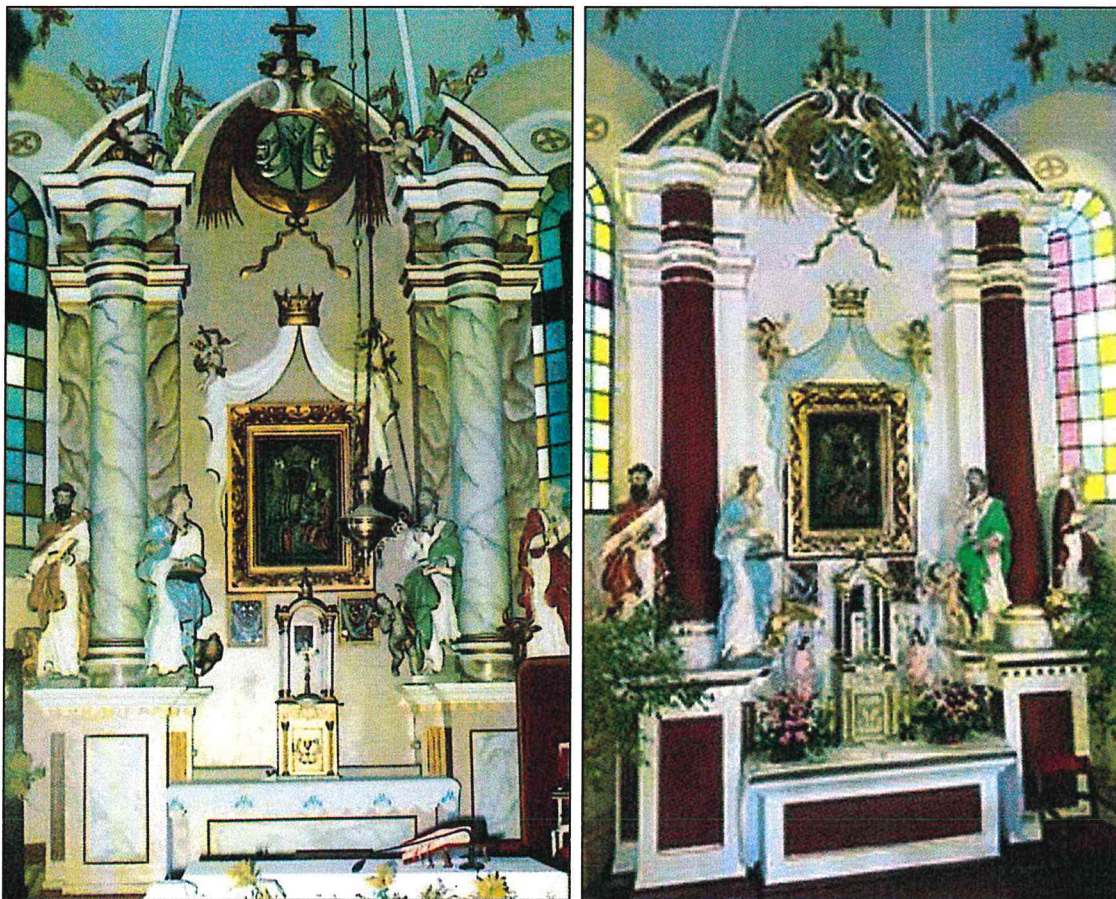
Fot. 1. Fot. 2. Ołtarz przed przemalowaniem w 2019 roku i obecnie.

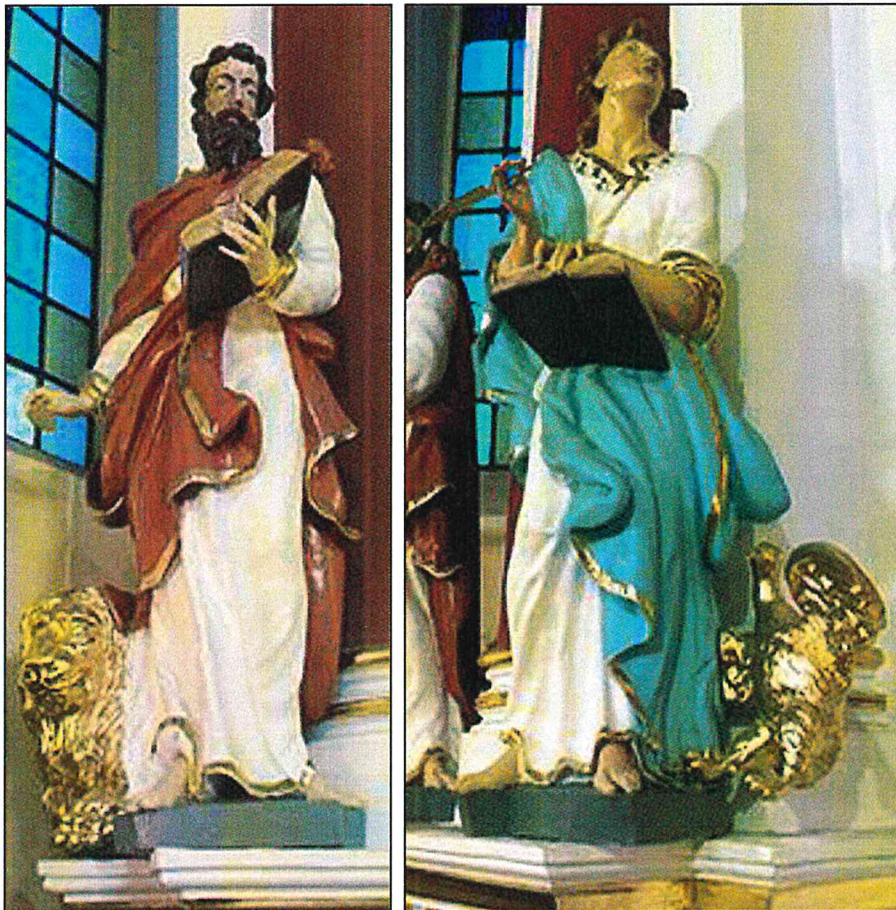
Fot. 3. Fot. 4. Rzeźby ołtarzowe z wtórnymi polichromiami i złoceniami.

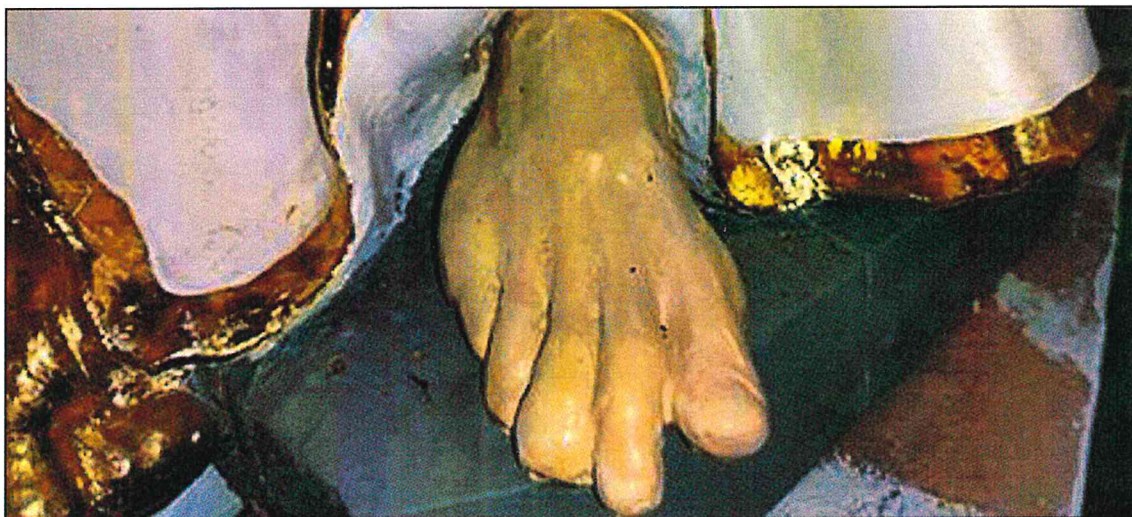
Fot. 5. Widoczna zła jakość wykonania zarówno polichromii jak i złocení.

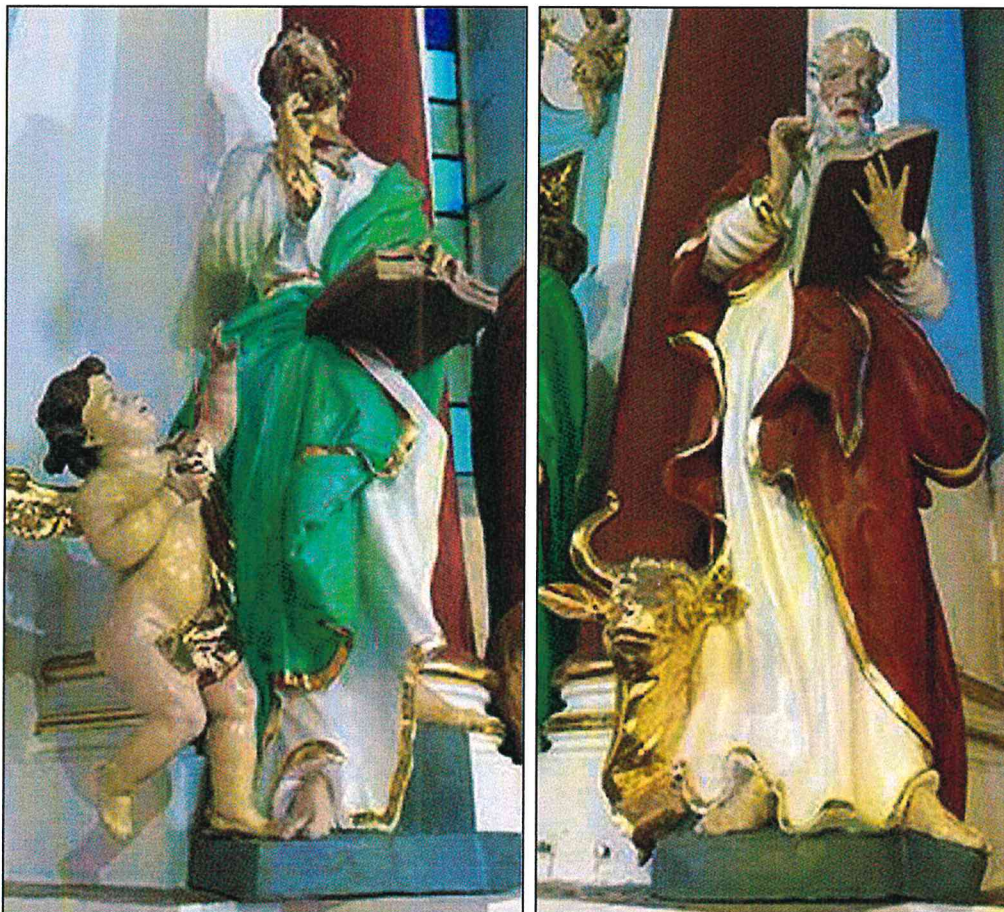
Fot. 6. Fot. 7. Rzeźby ołtarzowe z wtórnymi polichromiami i złoceniami.

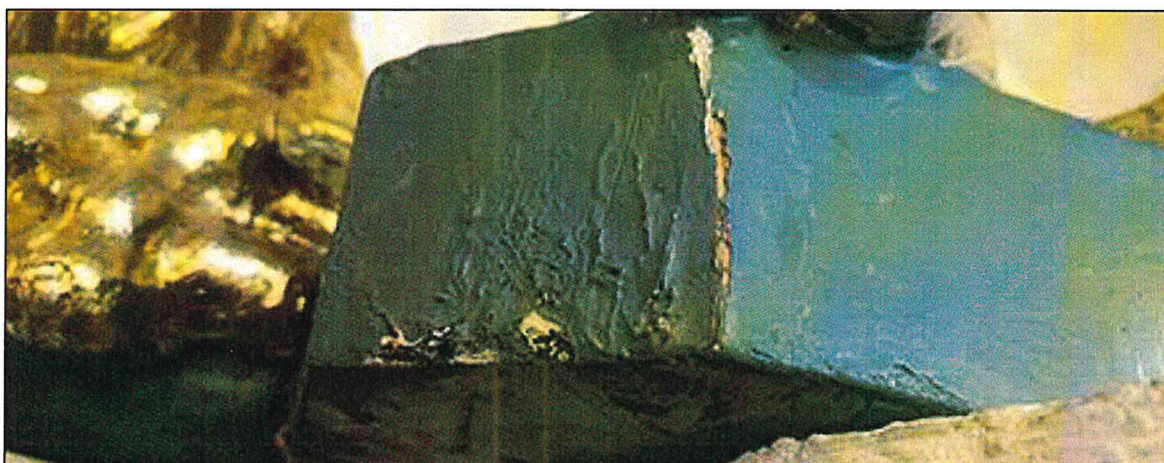
Fot. 8. Widoczna zła jakość wykonania zarówno polichromii jak i złocení.

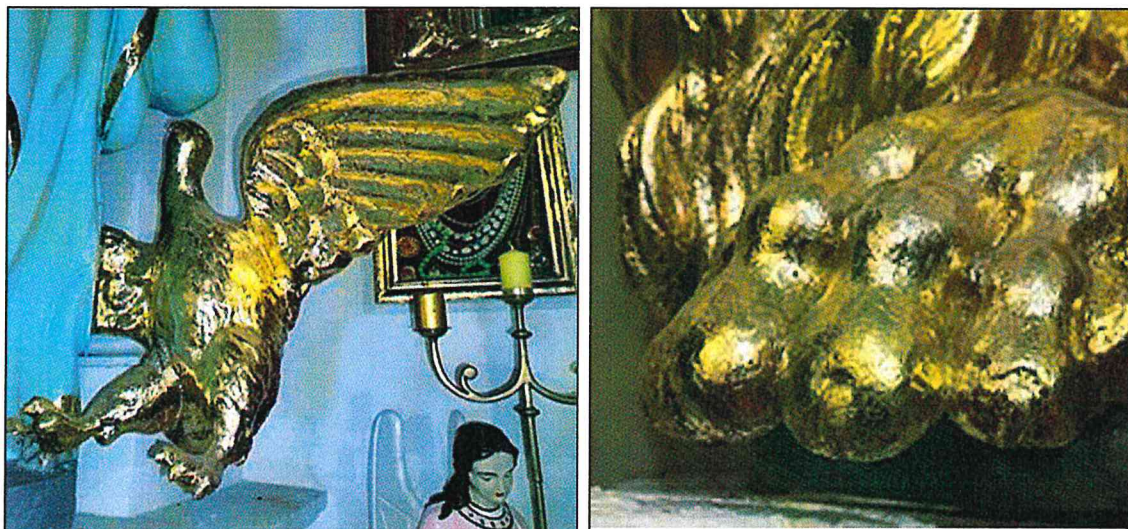
Fot. 9. Fot. 10. Zrekonstruowane z lamonatu skrzydło orła i detale złączenia.

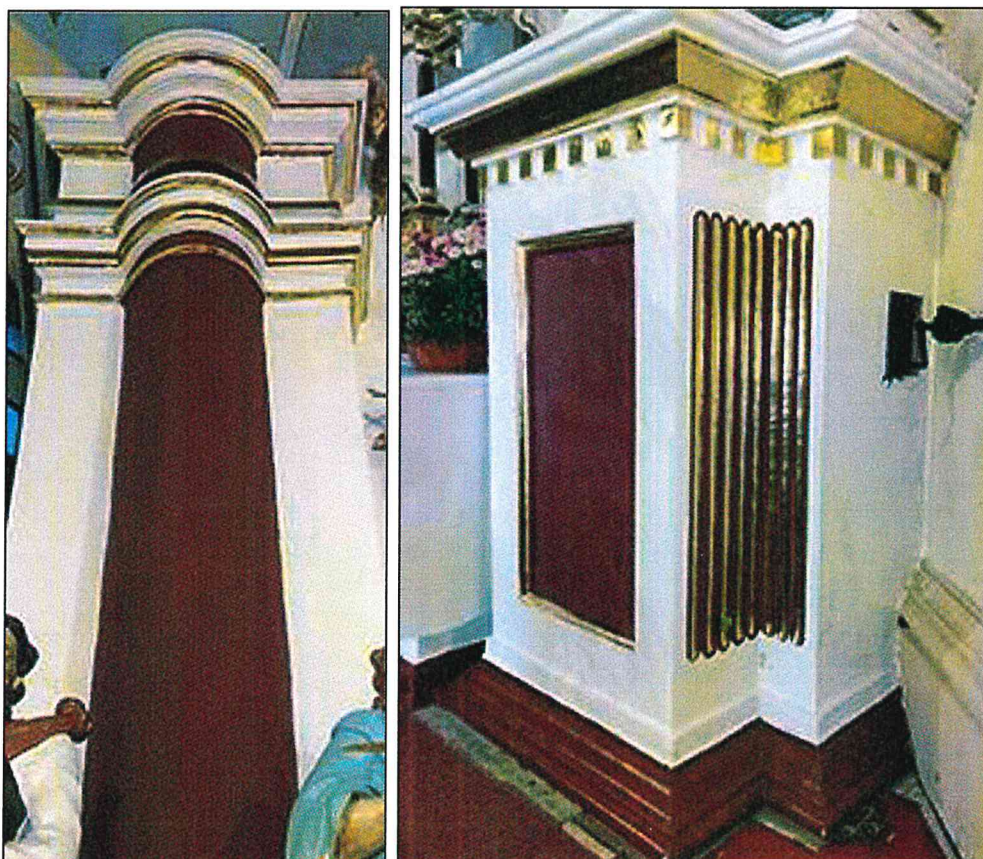
Fot. 11. Fot. 12. Wtórne polichromie i złączenia struktury ołtarza.

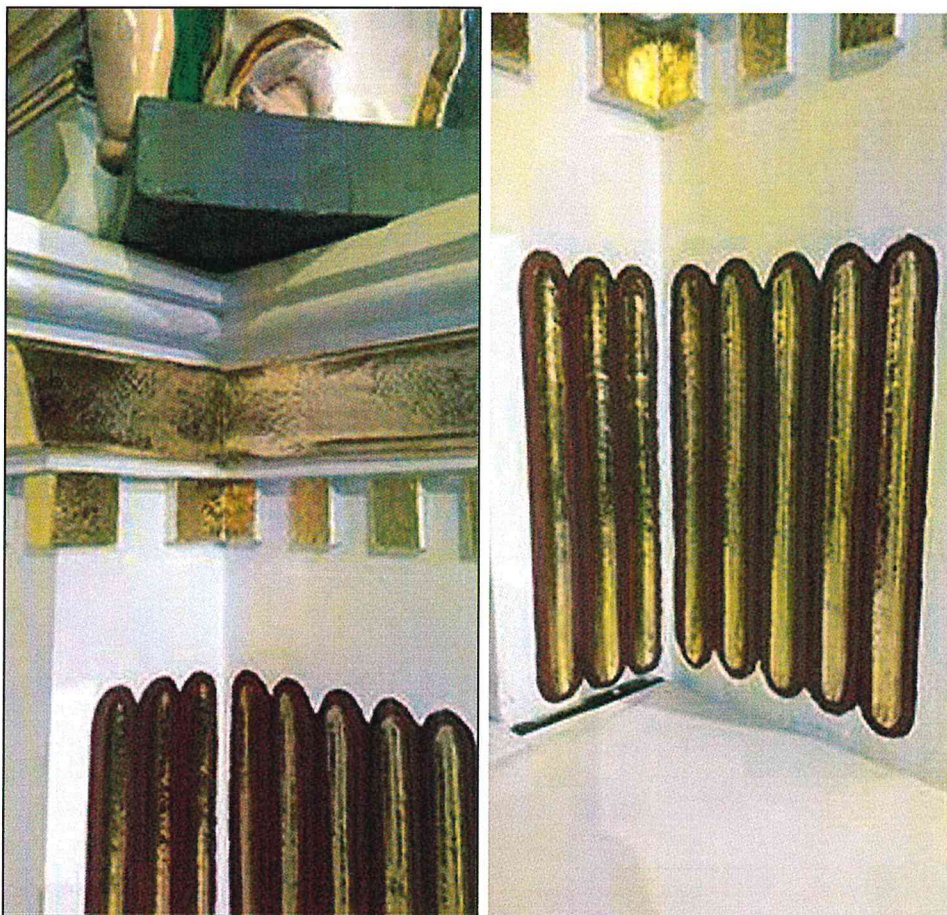
Fot. 13. Fot. 14. Wtórne polichromie i złączenia struktury ołtarza.

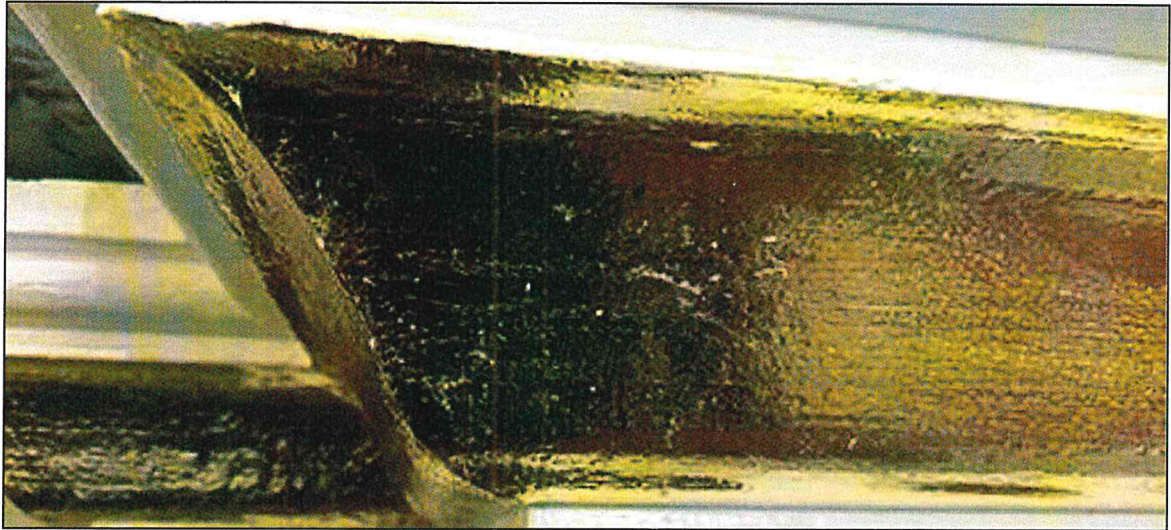
Fot. 16. Wtórne „złocenia”.

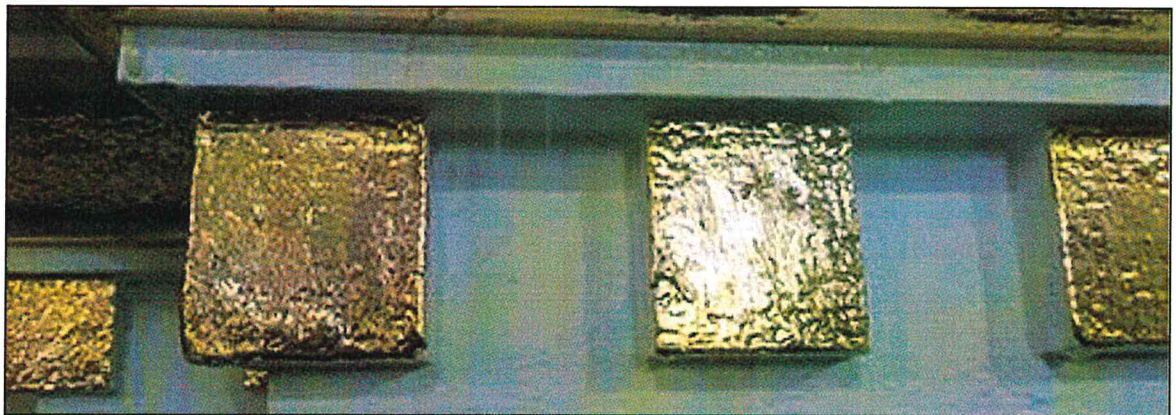
Fot. 17. Wtórne „złocenia”.

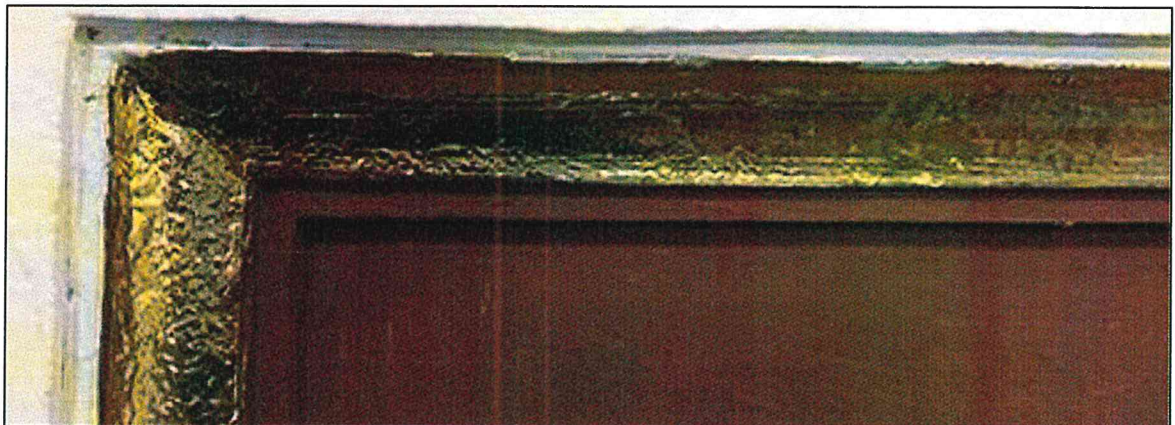
Fot. 18. Wtórne „złocenia”.

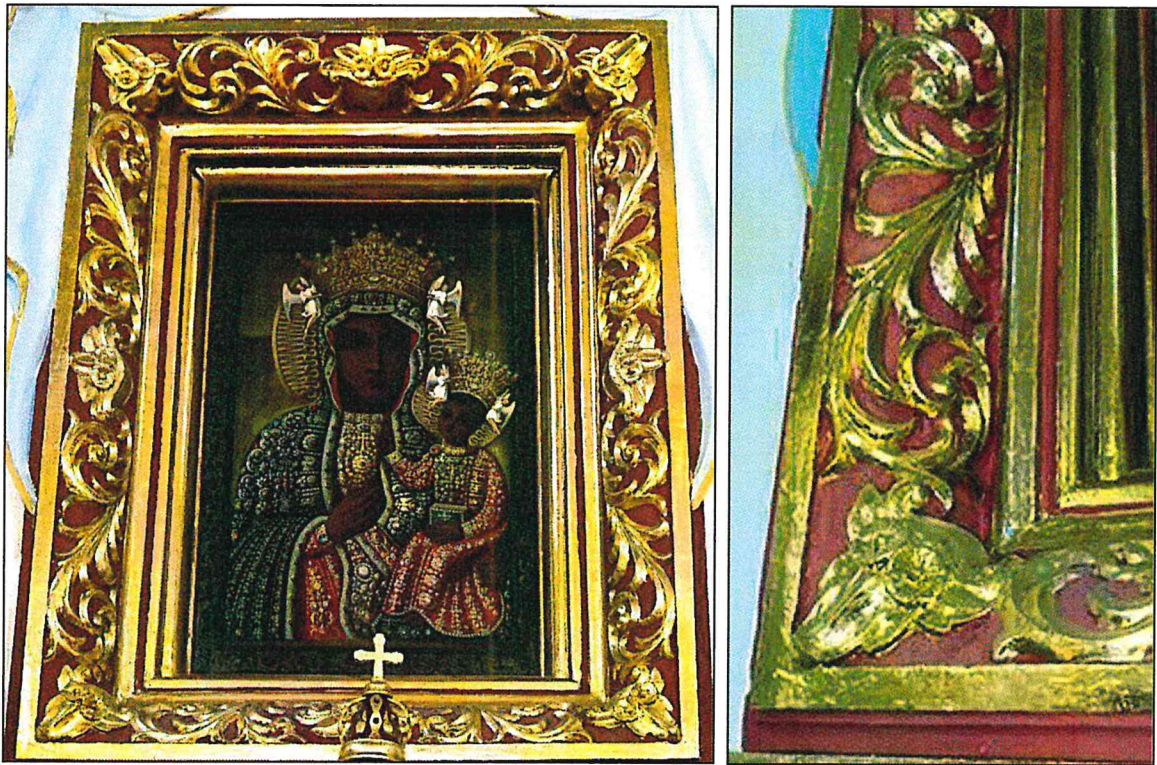
Fot. 19. Fot. 20. Obraz ołtarzowy w sztukatorskiej ramie oraz detal wtórnej polichromii i „złocenia”.

- demontaż z ołtarza i zdjęcie z krosien
- oczyszczenie powierzchni lica i odwrocia
- konieczne reperacje podobrazia
- dublaż ( w razie konieczności)
- kitowanie ubytków
- nabicie na nowe, klinowane krosna
- retusz
- werniksowanie
- montaż w ołtarzu

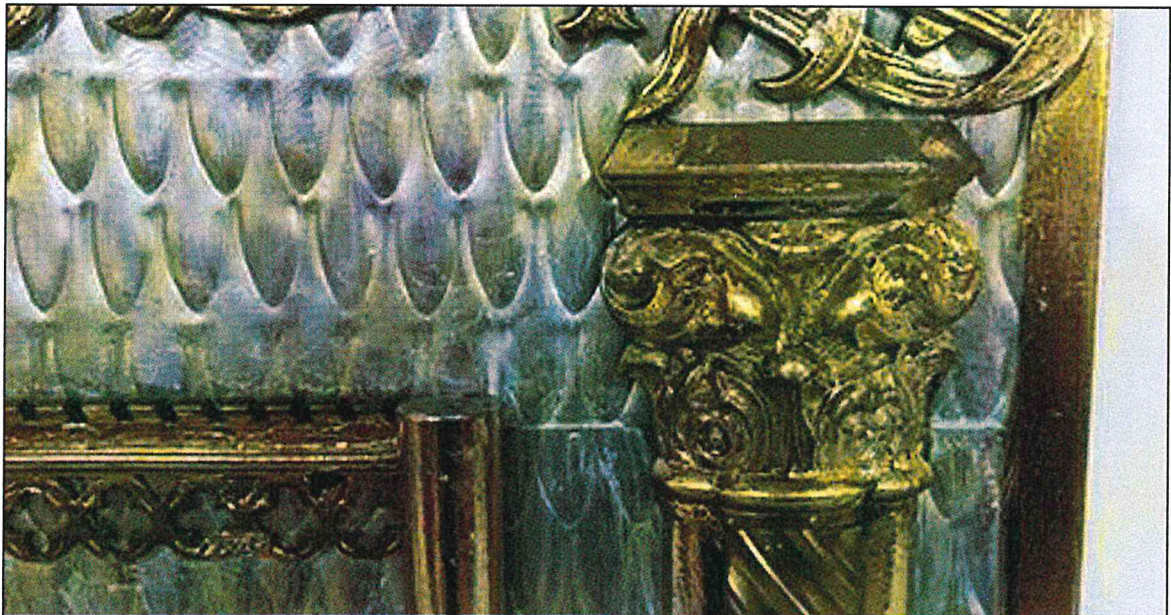
Fot. 21. Wtórne, mikstionowe złocenia elementów metalowych tabernakulum.

- usunięcie przemałowań
- naprawa uszkodzeń
- retusz/rekonstrukcja polichromii
- nowe złoczenia i srebrzenia – na el. drewnianych w technologii Köllner; na metalu galwaniczne
